## Rénovation façade à l'Université des Arts de Berlin

« rénovation conforme aux exigences patrimoniales d'une façade en béton désactivé des années 1960 utilisant des panneaux préfabriqués en béton armé de carbone (Carbonbeton) »

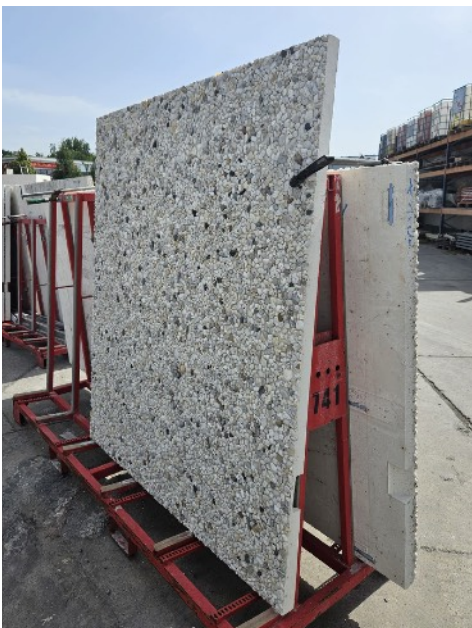
~50 % réduction d'épaisseur  
~389 t béton économisées  
~15 t armatures économisées  
~91 tCO<sub>2</sub>e réduction (A1-A3)

*Résultat : système de façade plus léger, sans corrosion, avec durée de vie prolongée tout en préservant le caractère architectural.*

- Réduction de 50 % d'épaisseur (120 mm → 60 mm)
- Réduction significative des charges permanentes
- Suppression des mécanismes de corrosion
- Allongement de la durée de vie
